ACESSIBILIDADE PARA A COMUNIDADE ACADÊMICA NO CENTRO DE CIÊNCIAS AGRÁRIAS DA UFPB: UM ESTUDO SOBRE AS BARREIRAS NATURAIS E ARQUITETÔNICAS

Paulino Joaquim da Silva Neto (CCA/UFPB)

Profa. Dra. Ana Cristina Silva Daxenberger (DCFS/UFPB)

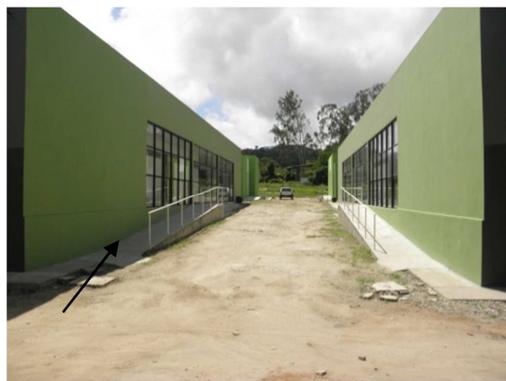
Figura 1 - Acesso ao Departamento de Biologia

A entrada do Departamento de Biologia dá-se com a utilização de rampa construída com piso escorregadio e sem sinalização tátil. Sua inclinação é de aproximadamente 10%, possui corrimão construído paralelamente a edificação (fig. 1), seu acabamento não é curvado e apresenta protuberância e foi instalado em uma única altura.

A área em que está instalado o Departamento, como se pode observar nas figuras 1 e 2, encontra-se em piso de terra arenosa com desníveis, alguns cascalhos e britas pelo caminho, oriundos dos restos das construções em andamento, caracterizando-se como sérios obstáculos. Para realizar o deslocamento nesse tipo de piso é muito difícil tanto para P.C.R quanto para quem está conduzindo, sendo necessário utilizar esforços excessivos para que a cadeira de rodas possa realizar qualquer tipo de manobra ou simplesmente se mover.

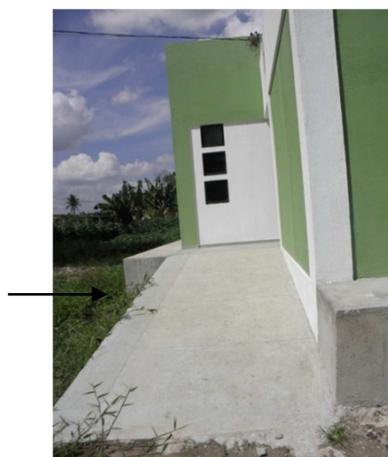
Figura 2 - Acesso ao Anfiteatro do Departamento de Biologia

Pode-se observar, também, a ausência de corrimãos em rampas de acesso às salas de aulas e ao anfiteatro (fig. 2).

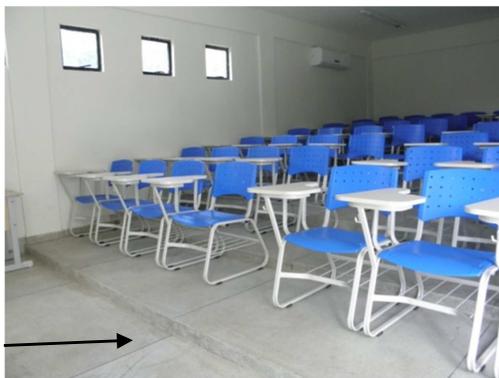
Figura 3 – Visão interna do anfiteatro do Departamento de Biologia

A sala de aula anfiteatro (fig.3) contém degraus com altura de 11cm e não possui rampa para P.C.Rs.

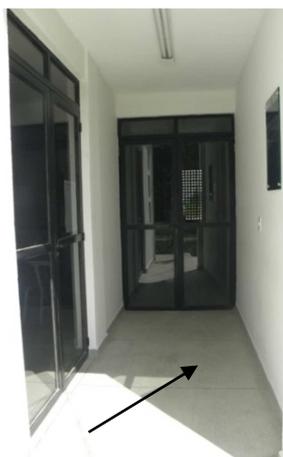
Figura 4 – Visão geral do corredor do Departamento de Biologia

As portas são construídas em duas folhas, com maçanetas do tipo alavanca, medindo 67 cm de cada lado, quando a Norma estabelece largura mínima de 80 cm, para que possam ser abertas com um único movimento. Possuem corredores curtos, com largura em torno de 1,34 m, livres de barreiras ou obstáculos a P.M.Rs ou P.C.Rs (fig.4).

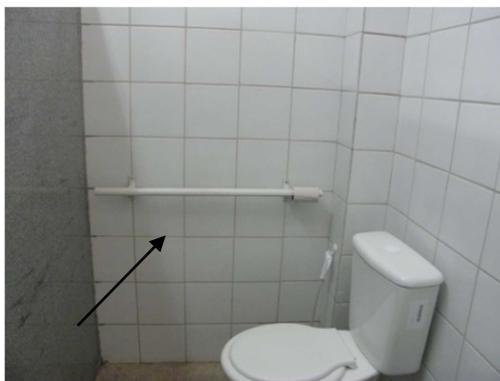
Figura 5 - Sanitário com adaptação para cadeirante do Departamento de Biologia

Os sanitários localizados no departamento que possuem algum tipo de adaptação para P.C.R (fig. 5), não atente a norma em sua totalidade, pois existem apenas uma barra lateral, não permite a transferência lateral, perpendicular ou Diagonal.

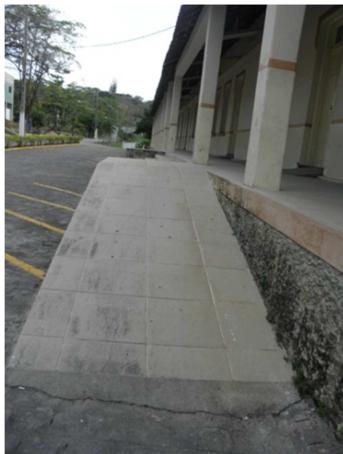
Figura 7 - Rampa de acesso às salas de aula

As Rampas de acesso ao prédio de salas de aula do Departamento de Fitotecnia (fig. 7) são curtas, com uma inclinação de 22%, não possuem corrimão, o piso é escorregadio e sem sinalização tátil, não atendendo as Normas Técnicas NBR 9050/2004. Seu corredor é amplo sem de barreiras ou obstáculos (fig.6). A entrada do Departamento possui degrau com cerca de 7 cm de altura, o que pode ser caracterizado como uma barreira para cadeirantes (fig. 8) quando os mesmos precisam acessar quaisquer serviços neste departamento.

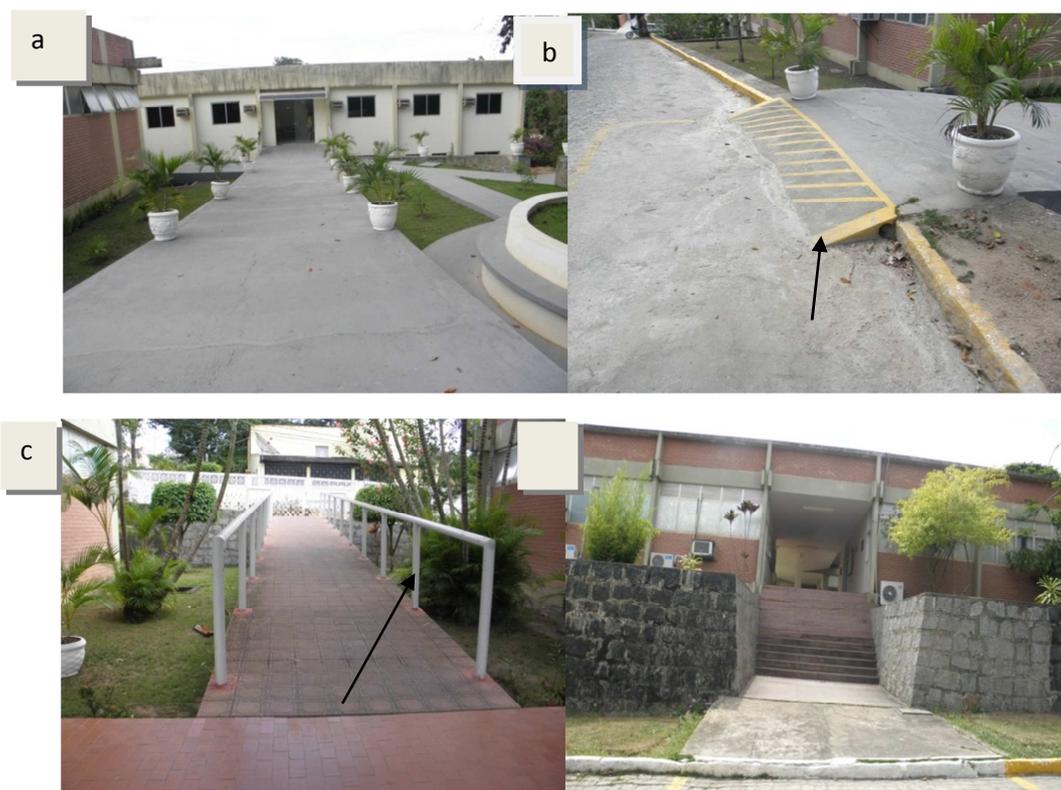
Figura. 09 - Acessos ao Departamento de Solos e Engenharia Rural e ao PPGCS

O DSER e a PPGCS estão localizados no mesmo bloco de edificações. O acesso a ambos se dá através de rampas e escadarias (fig. 09).

As rampas de acesso (fig.09a e 09b) apresentam barreiras para P.C.Rs e P.M.Rs, pois as inclinações verificadas estão acima do que estabelece os itens 6.5.1.2 e 6.5.1.3 da NBR 9050/2004, ou seja, acima de 6,25% de inclinação, a largura é superior a 2,40m, portanto está em desacordo com o 6.7.1.8 da referida norma, que neste caso estabelece que deverá possuir corrimão intermediário.

O corrimão, conforme mostra a fig. 09c, não atende a norma em diversos aspectos como a espessura, instalação em uma única altura (99 cm), não permite boa empunhadura e deslizamento, não possui prolongamento no início e no final, suas extremidades não possuem acabamento recurvado e o seu desenho não é contínuo.

Na escadaria (fig.09 d) verificou-se que sua largura é superior a 2,4m, portanto deveria possuir corrimão intermediário. Não existe rebaixamento da calçada e nem sinalização visual e tátil de alerta de calçada conforme estabelece a NBR 9050/2004.

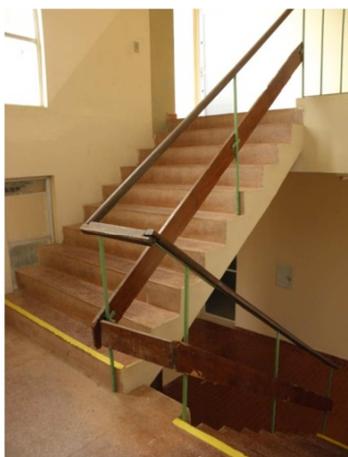
Figura 10 - Escada de acesso ao subsolo e banheiros do Departamento de Solos e Engenharia Rural e do PPGCS

No prédio existe uma escada (fig. 10), cujos degraus estão em tamanhos adequados, porém não são revestidos por piso antiderrapante ou emborrachados, tornando-os escorregadios. O corrimão é construído em madeira, não atendendo as normas técnicas contidas nos itens 6.7.1.2, 6.7.1.5 e 6.7.1.7 na NBR 9050/2004,

estabelece, respectivamente: largura entre 3,0 cm e 4,0 cm, sem arestas e espaço livre entre a parede e o corrimão de no mínimo 4,0 cm, as extremidades devem ter acabamento recurvado, ser fixadas ou justapostas à parede ou piso, ou ainda ter desenho contínuo, sem protuberâncias e contínuos sem interrupções.

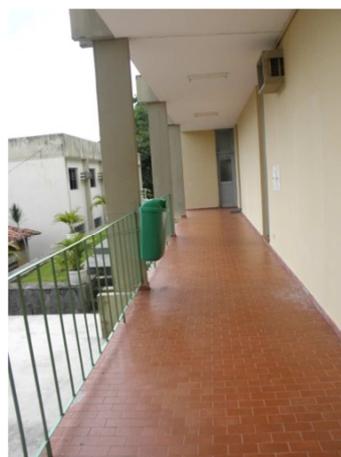
Figura 11 - Corredor do Departamento de Solos e Engenharia Rural e do PPGCS

Seus corredores (fig. 11) são amplos e não apresentam obstáculos e nem barreiras para P.C.Rs ou P.M.Rs.

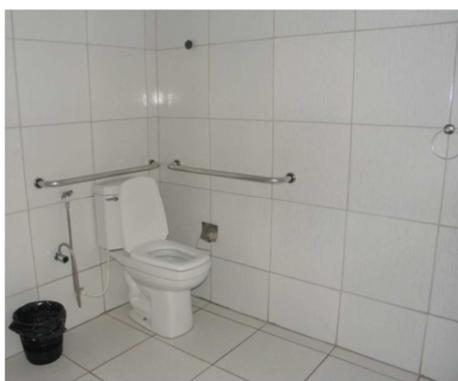
Figura .12 – Sanitário adaptado Departamento de Solos e Engenharia Rural e do PPGCS

Existem dois sanitários (fig.12) adaptados para P.C.R, feminino e masculino, onde pode-se observar que são os únicos que estão atendendo na integra a NBR 9050/2004, no que se refere a disposição do vaso, das barras e da área de manobra, ficando apenas uma observação quanto ao piso que observamos não ser antiderrapante.

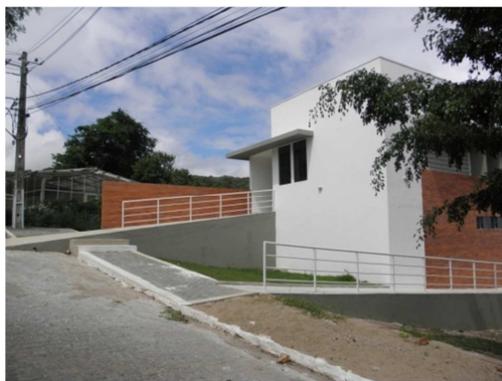
Figura 13 – Laboratório de Hidráulica, Irrigação, Desenho e Construções Rurais

O laboratório da fig.13 trata-se de uma edificação recentemente construída, inaugurada em 2012, porém constatamos que não foi observado a NBR 9050/2004, no que se refere à inclinação da rampa (11% aproximadamente), confecção e instalação dos

corrimãos, sinalização tátil e visual dos mesmos e rebaixamento de calçada devidamente sinalizada.

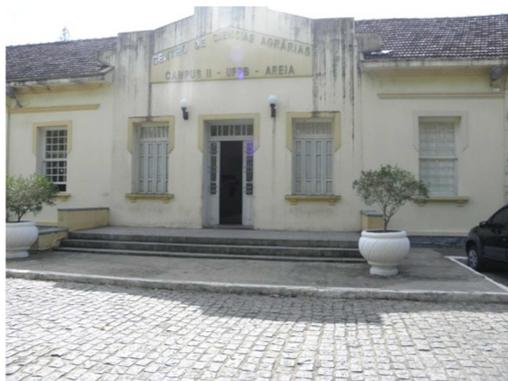
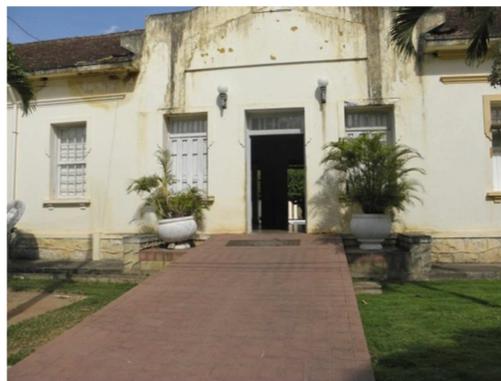
A arquitetura do Prédio Central como pode ser constatado nas fig. 14 e 15, é uma construção com mais de 70 anos. A Diretoria e a Vice-Diretoria do Campus, as Coordenações de Cursos e diversos setores administrativos estão instalados nessa edificação, portanto, possui uma circulação significativa de usuários no local, com corredores largos (fig.18) sem a presença de obstáculos ou barreiras. Existem dois acessos ao Prédio Central. A entrada principal representada pela figura 14 e a outra que fica por trás do prédio observamos na figura 15. Pode-se observar que a entrada principal possui obstáculos que dificulta ao acesso a PNE, como a existência de batentes sem sinalização de alerta, ausência de rebaixamento de calçada e de vagas no estacionamento para veículos que conduzam ou e sejam conduzidos por pessoas com deficiência.

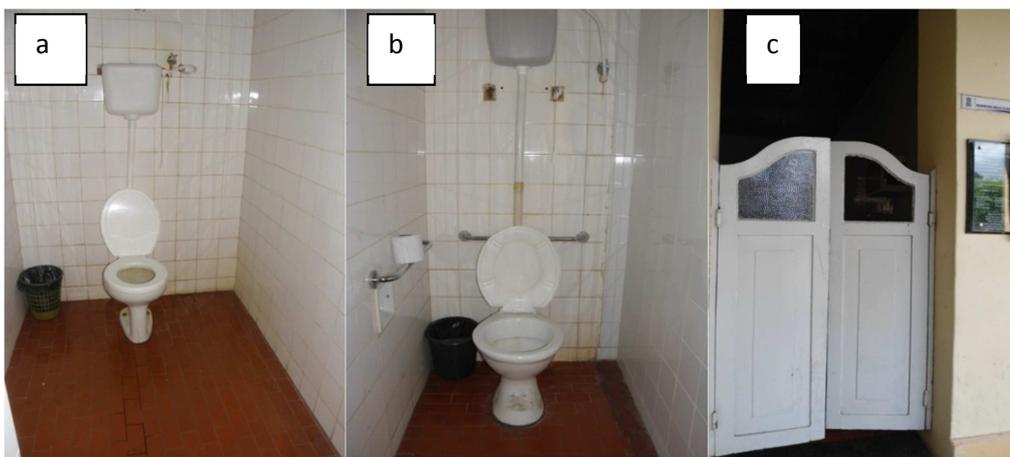
Figura 16 – Sanitários localizados no Prédio Central

No interior do Prédio Central existem baterias de sanitários masculinos e femininos, cujo acesso se dá por portas tipo vaivém (figura 16c). Existem apenas um sanitário com adaptação (fig. 16b) para P.C.Rs (feminino), mas como os demais sanitários já analisados não atendem a Norma da ABNT NBR 9050/2004.

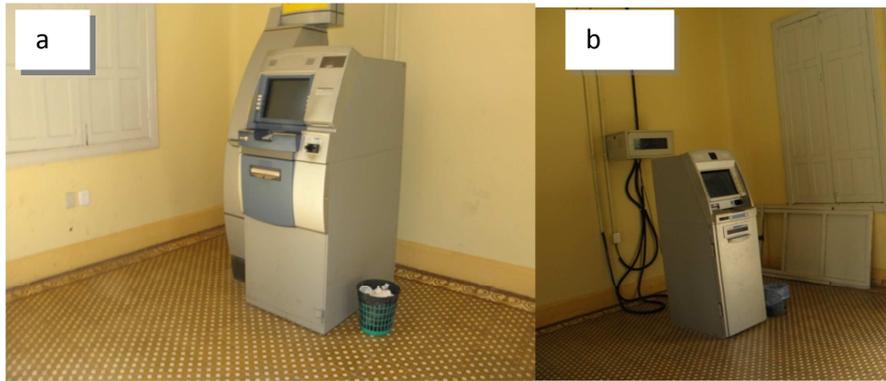
Figura 17 – Equipamentos de atendimento eletrônico

Com relação às máquinas de atendimento eletrônico (fig. 17), pode-se constatar que estão instalados em uma área de fácil acesso não oferecendo aparentemente nenhum obstáculo aos usuários com mobilidade reduzida (M.R).

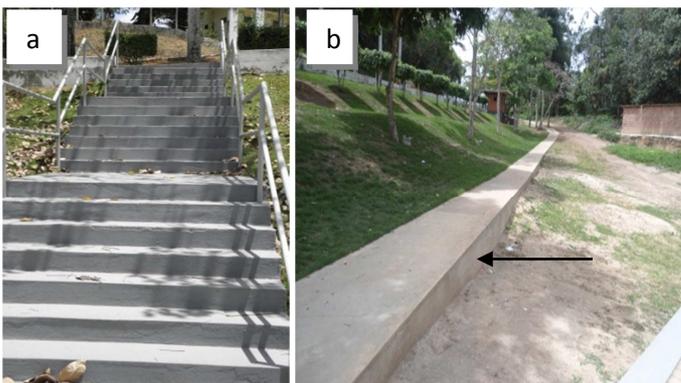
Figura 19 -Representam uma visão dos acessos ao Auditório do CCA

O prédio onde está instalado o auditório do CCA é uma construção recente, entregue a comunidade em novembro de 2012. Porém, pode-se observar pelas figuras (figuras 19a e 19b) que as mesmas apresentam sérios problemas de acessibilidade para P.C.R ou com mobilidade reduzida, visto que seu acesso dar-se por duas maneiras apenas: por escadaria (fig. 19 a) e ou por calçada (fig. 19b). Os degraus da escadaria não possuem sinalização visual e nem tátil e os corrimãos também não atendem a Norma 9050/2004, principalmente, no que se refere ao item 6.7.1.4.

A outra forma existente de ter acesso ao auditório é através de uma calçada (fig. 19 b) com aproximadamente 100(cem) metros de comprimento por 1,20m de largura, sem proteção lateral e seu piso não possui sinalização tátil.

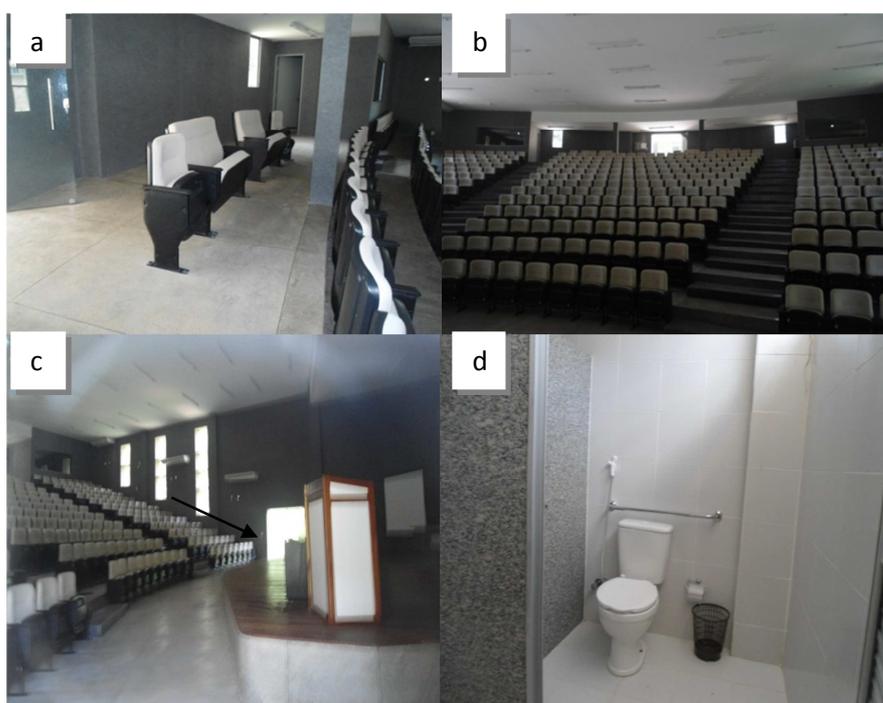
Figura 20 – Visão interna do auditório, em destaque acesso lateral, no piso inferior

Internamente, o auditório em seu primeiro nível existe poltronas reservadas para P.N E (fig. 20a), porém o seu deslocamento com destino ao palanque é prejudicado pela existência de degraus e não possui rampas. Caso o P.C.R necessite dirigir-se até o palco terá que ser carregado nos braços de outra pessoa. Outra alternativa seria sair do prédio e entrar pela porta lateral (fig. 20c) no piso ao lado do palco, porém esta possibilidade está limitada pela inexistência de uma passarela até a referida entrada.

Os sanitários adaptados (fig. 20d) não atendem na totalidade às exigências de acessibilidades contidas na norma já referendada.

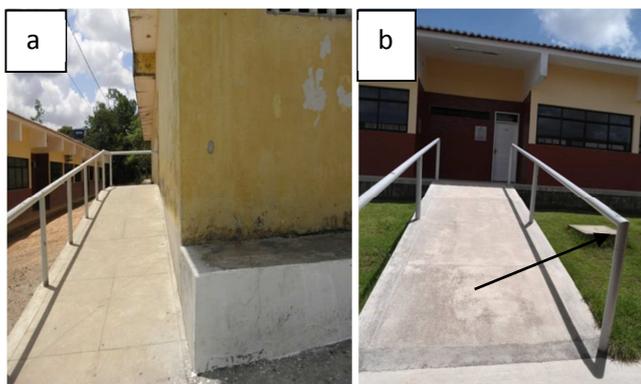
Figura 21 – visão geral das rampas e corrimãos existentes no “Prédio da Mata”

É neste conjunto de edificações que se concentra o maior número de salas de aulas dos cursos de graduação existentes no CCA. É composto por 04(quatro) blocos, sendo, os blocos A e B, construções recentes, e o outro trata-se de uma construção mais antiga, conhecido por “Prédio da Mata”. As rampas existentes que dão acesso às salas de aulas de todos os blocos estão todas acima do que estabelece a Norma da ABNT. Internamente, as salas são climatizadas, com boa iluminação e os quadros são confeccionados em vidros em uma altura adequada. Não foram localizadas cadeiras adaptadas para P.N.E nos percentuais estabelecidos pela Norma. Os corrimãos e as

rampas (fig.21 a e b) respectivamente estão em desacordo com o que estabelece NBR 9050/2004.

Os corrimãos não atendem as necessidades de acessibilidade nos aspectos tais como: largura, empunhadura e deslizamento, prolongamento antes do início e ao término da rampa de 30 cm. Quanto às rampas elas estão todas acima do limite de inclinação, o piso é escorregadio, sinalização tátil e visual não foram localizados. Ou seja, todas as edificações centradas no Prédio da Mata e Blocos A e B apresentam problemas relacionados à acessibilidade.

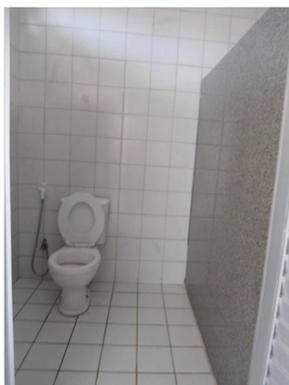
Figura 22 - Visão dos sanitários existentes

Como na maioria dos sanitários visitados (fig. 22) em outros setores e Departamentos, a adaptação existente não atende o que estabelece a NBR 9050/2004, bem como os bebedouros (fig.24). Os corredores dos blocos A e B são tão estreitos que uma PNE ou sem NE, pode ter dificuldade de locomoção quando há duas pessoas para circular no caminho contrário. Os corredores dos blocos C e D (fig. 23) do “Prédio da Mata” são amplos, não apresentando obstáculos de mobilidade para P.N.Es.

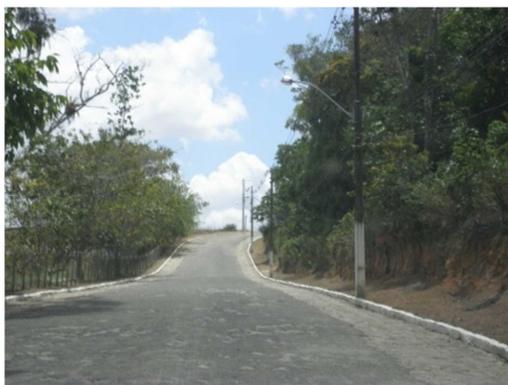
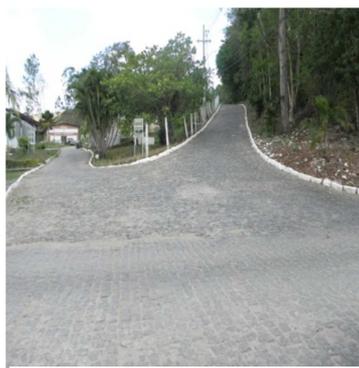
O CCA está localizado em uma área geográfica com muitas ladeiras e desníveis naturais, mas o que mais aumenta as barreiras arquitetônicas no campus CCA/UFPB são as condições de acesso, apresentadas em condições desfavoráveis aos portadores de necessidades especiais ou com mobilidade reduzida, com asfalto desgastado como pode-se observar nas figuras 26 e 27. Este caminho é utilizado cotidianamente por alunos e professores que frequentam as edificações na região do Prédio da Mata e ao PPGA.

O deslocamento quando realizado a pé pelas pessoas a essa região, estão sujeitas a acidentes de percurso, uma vez que inexistem calçadas, sendo obrigadas a caminhar pelo meio da pista, situação agravada às pessoas com cadeira de rodas, visto que para realizar o deslocamento nesse tipo de piso é muito difícil, sendo necessário utilizar uma carga esforços excessiva para que a cadeira de rodas possa realizar qualquer tipo de manobra ou simplesmente se mover. A única possibilidade com menos prejuízo às condições físicas é o deslocamento por meio de veículo motorizado.

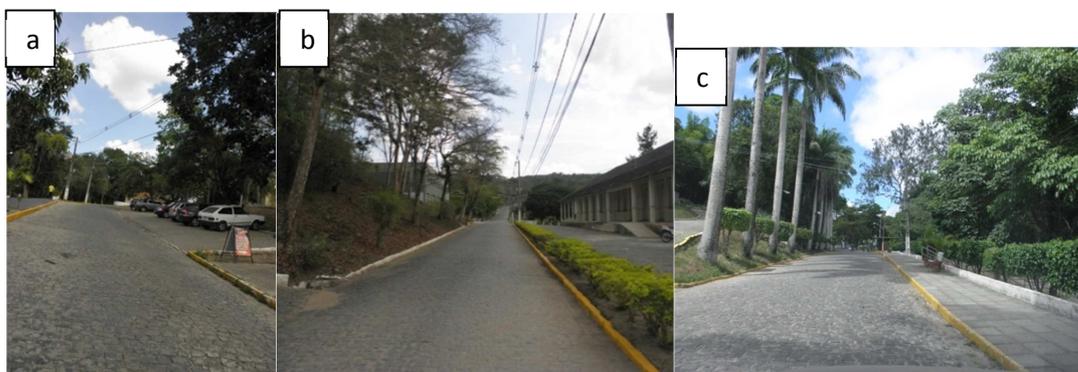
Figura 28 - Visão da qualidade dos calçamentos existentes no Centro de Ciências Agrárias

As demais áreas de acesso do campus são constituídas em paralelepípedos que também não facilitam a locação de P.C.R (figura 28)
