ACESSIBILIDADE PARA A COMUNIDADE ACADÊMICA NO CENTRO DE CIÊNCIAS AGRÁRIAS DA UFPB: UM ESTUDO SOBRE AS BARREIRAS NATURAIS E ARQUITETÔNICAS

Paulino Joaquim da Silva Neto (CCA/UFPB)

Profa. Dra. Ana Cristina Silva Daxenberger (DCFS/UFPB)

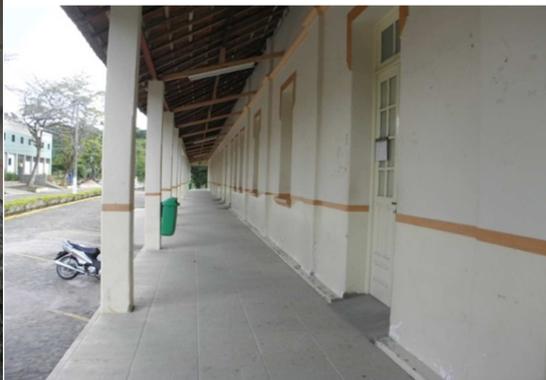
Figura 6 – Visão geral do corredor

As Rampas de acesso ao prédio de salas de aula do Departamento de Fitotecnia (fig. 7) são curtas, com uma inclinação de 22%, não possuem corrimão, o piso é escorregadio e sem sinalização tátil, não atendendo as Normas Técnicas NBR 9050/2004. Seu corredor é amplo sem de barreiras ou obstáculos (fig.6). A entrada do Departamento possui degrau com cerca de 7 cm de altura, o que pode ser caracterizado como uma barreira para cadeirantes (fig. 8) quando os mesmos precisam acessar quaisquer serviços neste departamento.

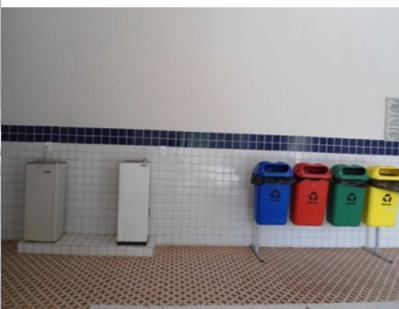
Figura 24- Visão dos bebedouros no “Prédio da Mata”
no “Prédio da Mata”

Como na maioria dos sanitários visitados (fig. 22) em outros setores e Departamentos, a adaptação existente não atende o que estabelece a NBR 9050/2004, bem como os bebedouros (fig.24). Os corredores dos blocos A e B são tão estreitos que uma PNE ou sem NE, pode ter dificuldade de locomoção quando há duas pessoas para circular no caminho contrário. Os corredores dos blocos C e D (fig. 23) do “Prédio da Mata” são amplos, não apresentando obstáculos de mobilidade para P.N.Es.

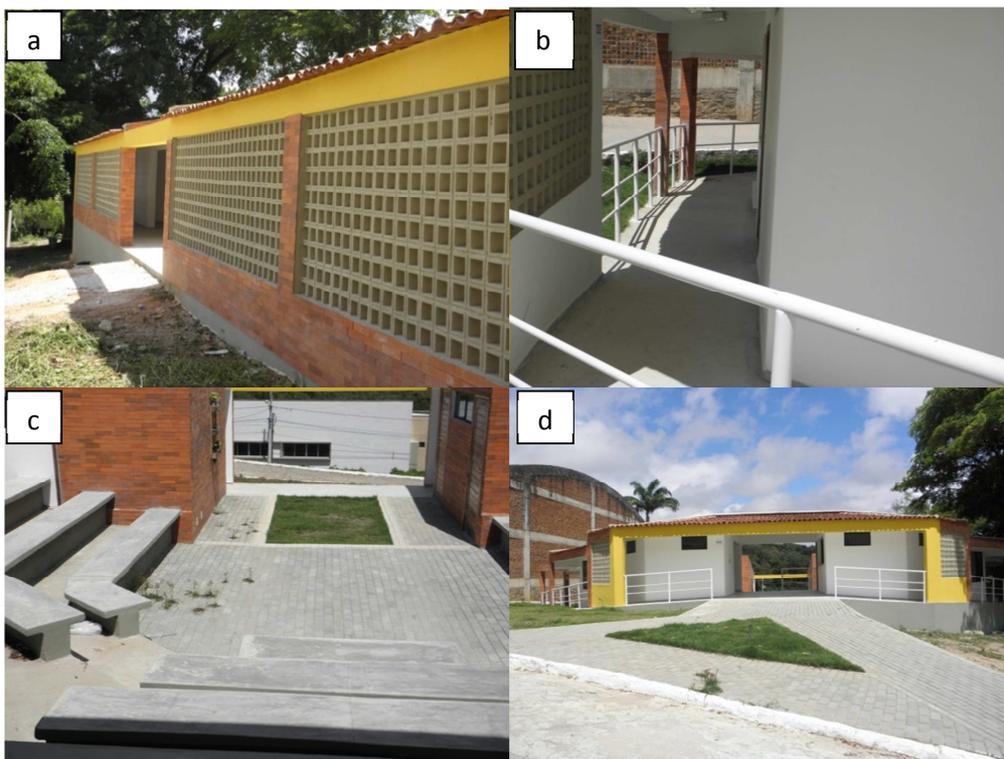
Trata-se de uma construção recente, que tem como função agregar todos os Centros Acadêmicos dos Cursos existentes no CCA, ambiente para reprografias e lanchonetes. Na entrada, já podemos constatar que não existe rebaixamento de calçada representando assim dificuldade ao P.C.R . Neste espaço existe um pequeno anfiteatro que permite a realização de atividades culturais e recreativas.

Fig.25 – Representa uma visão geral do espaço reservado para os centros acadêmicos do CCA
